القاهرة التاريخية
HISTORIC CAIRO

مشروع ترميم
قصر محمد علي باشا

قصر محمد علي باشا

تدهور وإزدهار

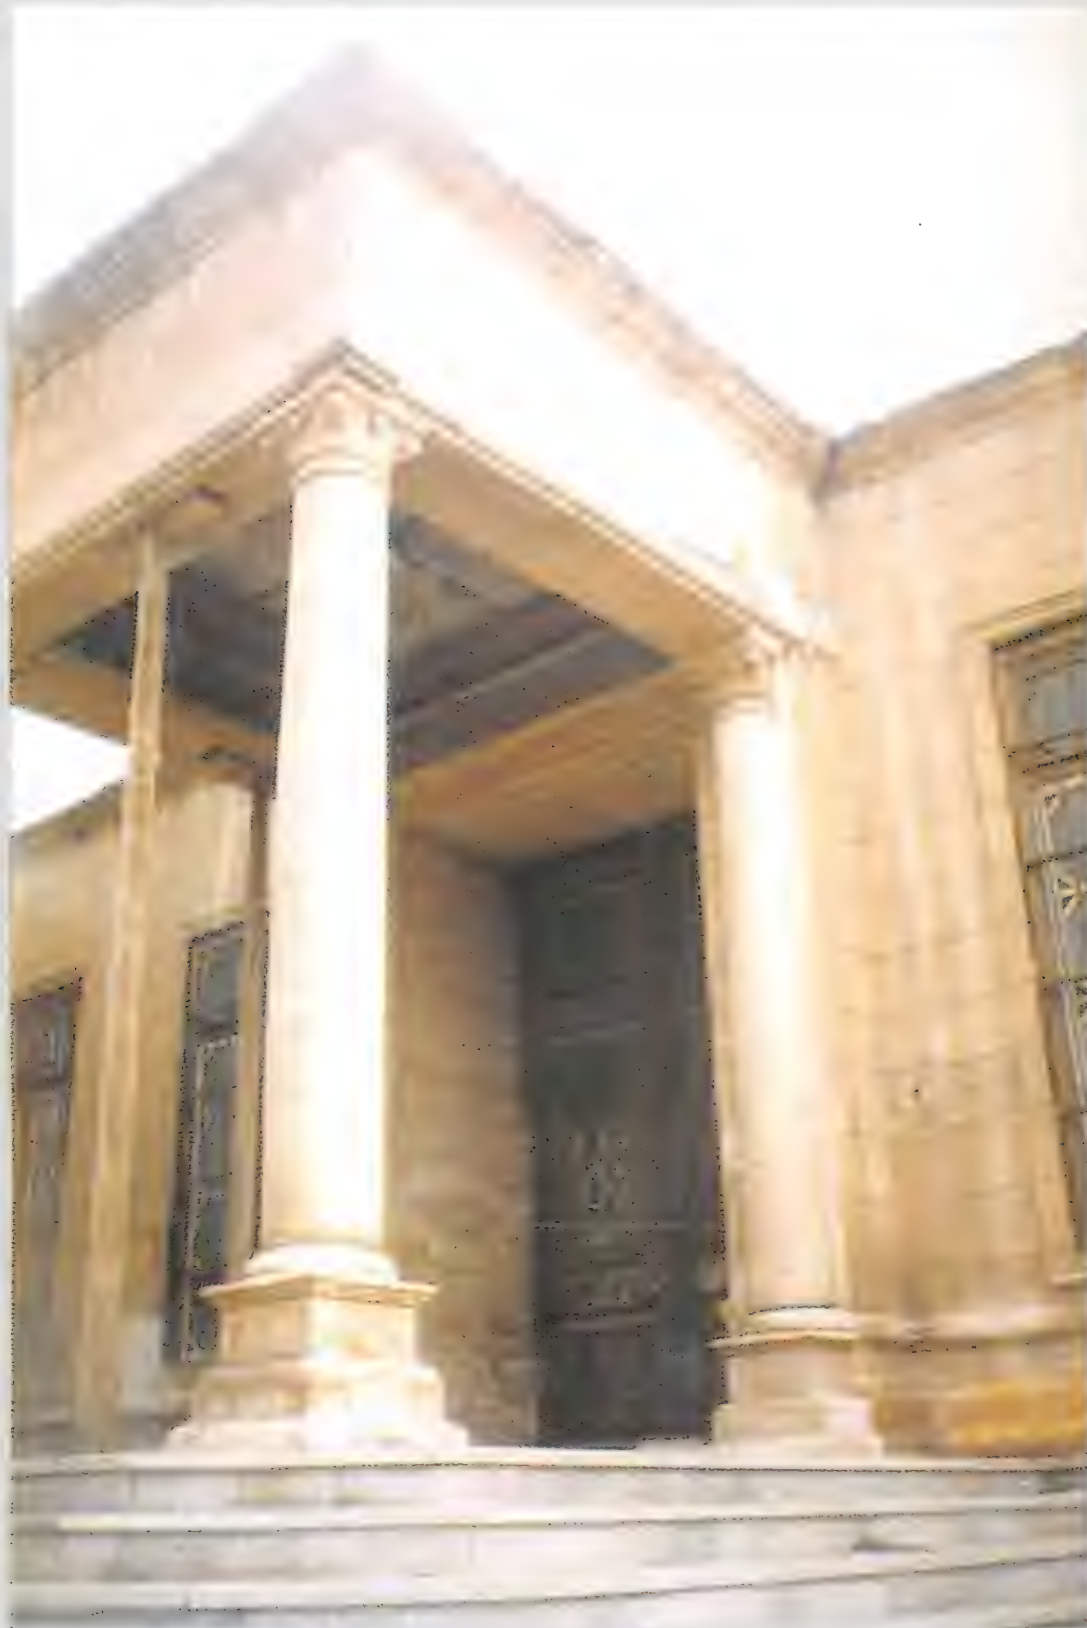
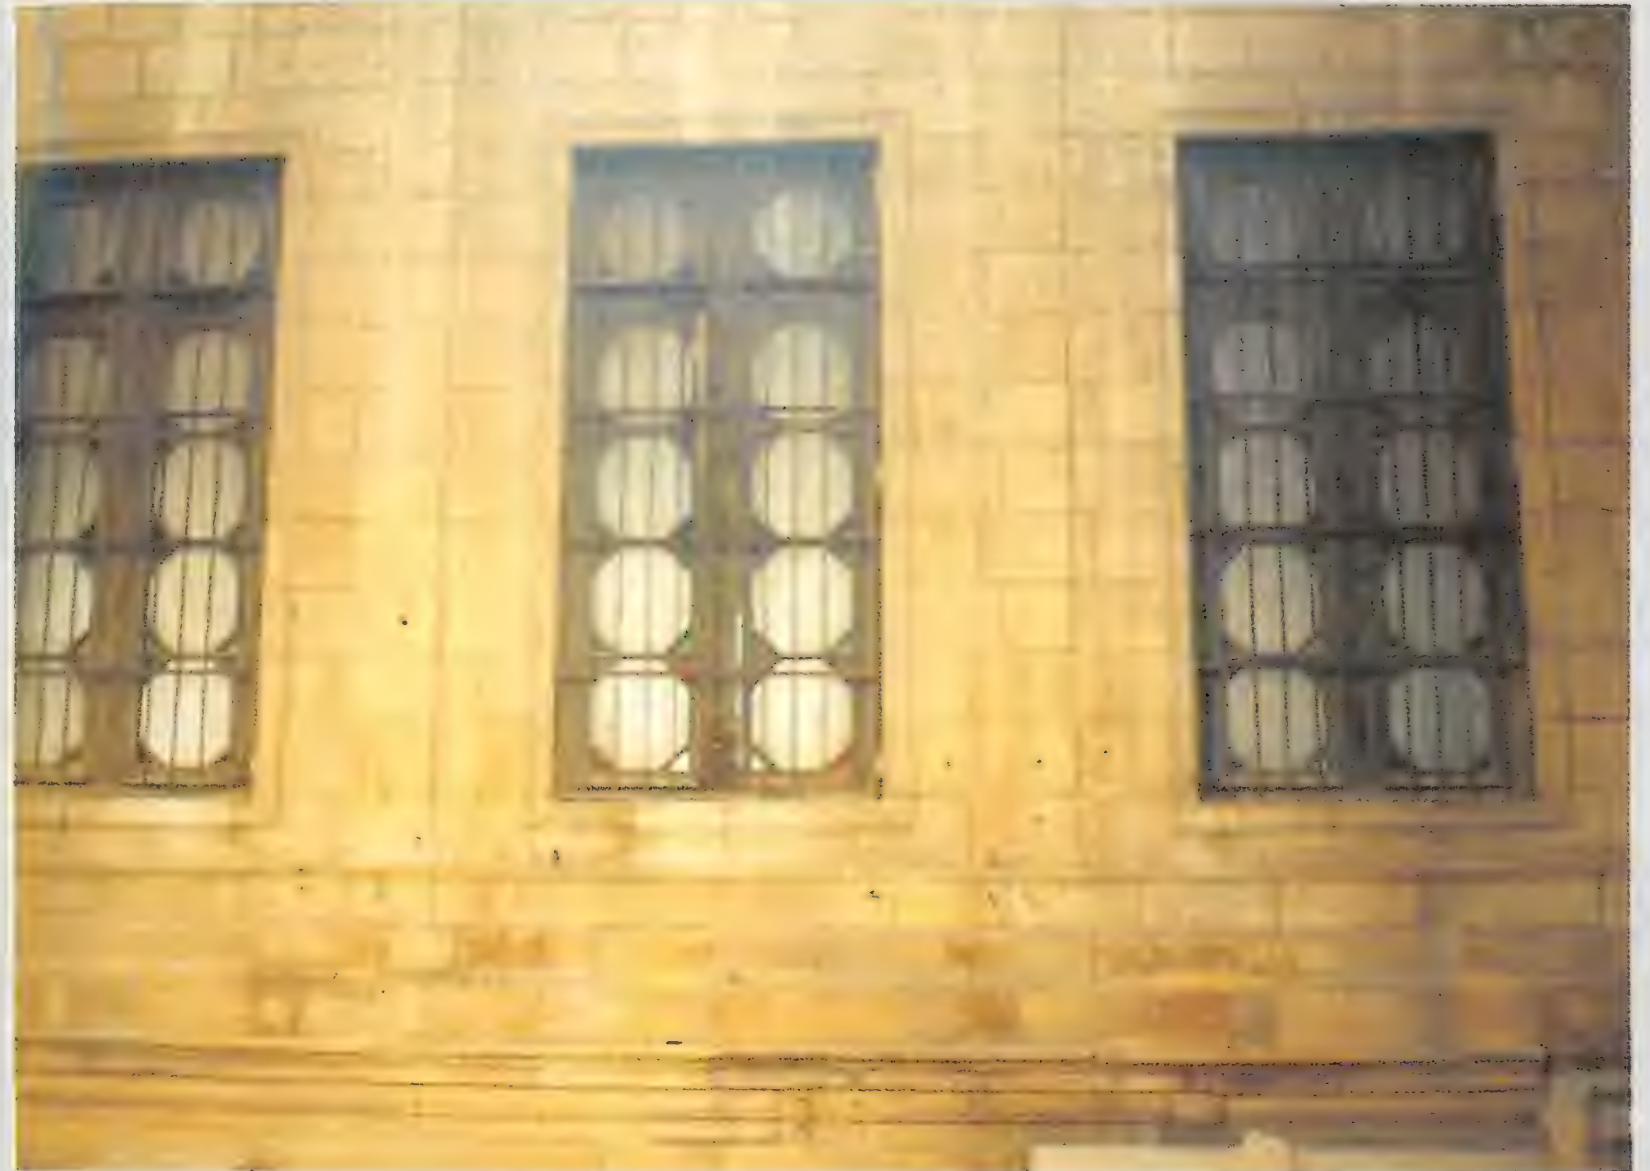
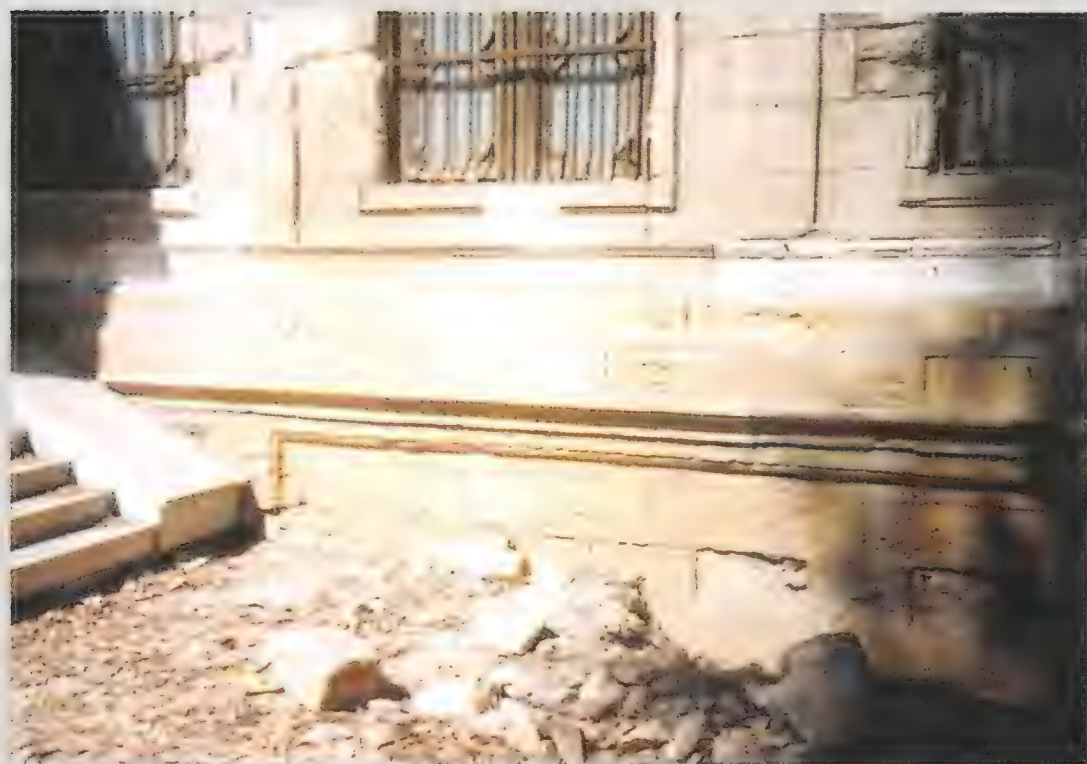
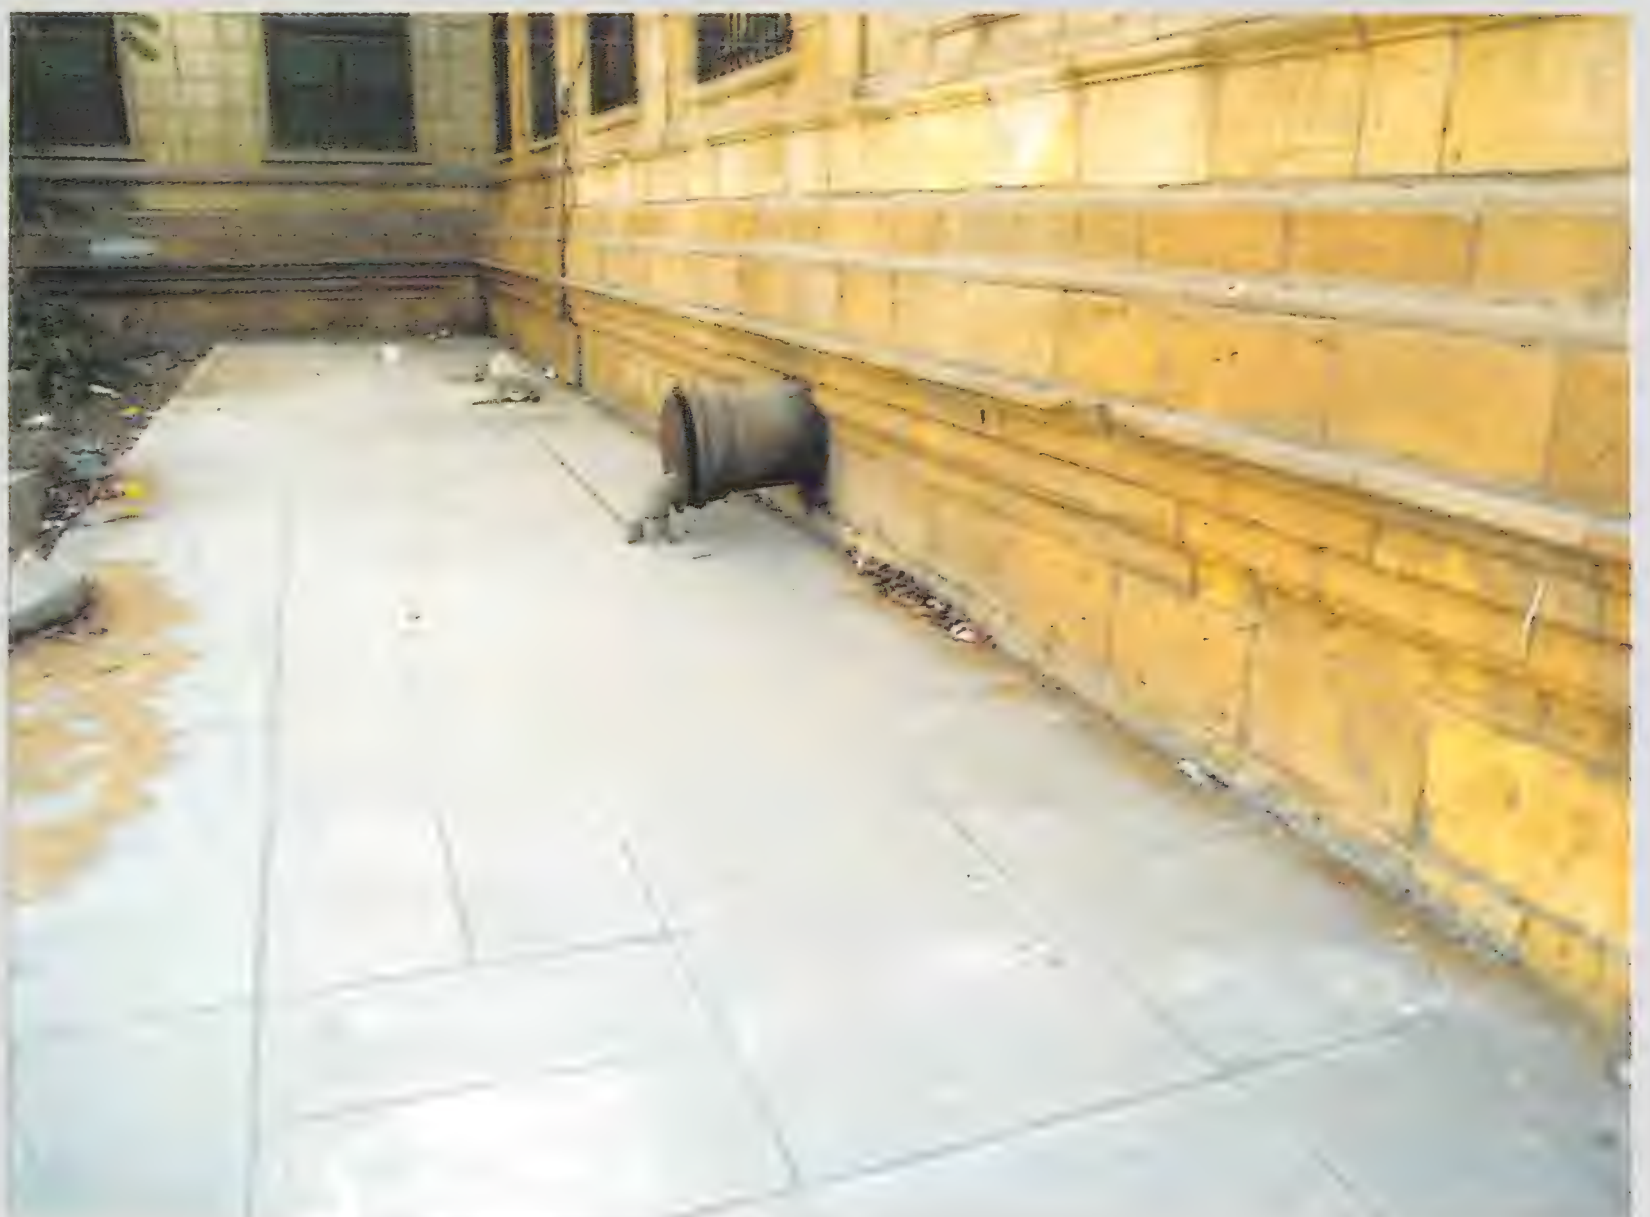
تدهور حالة الأحجار للواجهات الخارجية لقصر الفسقية

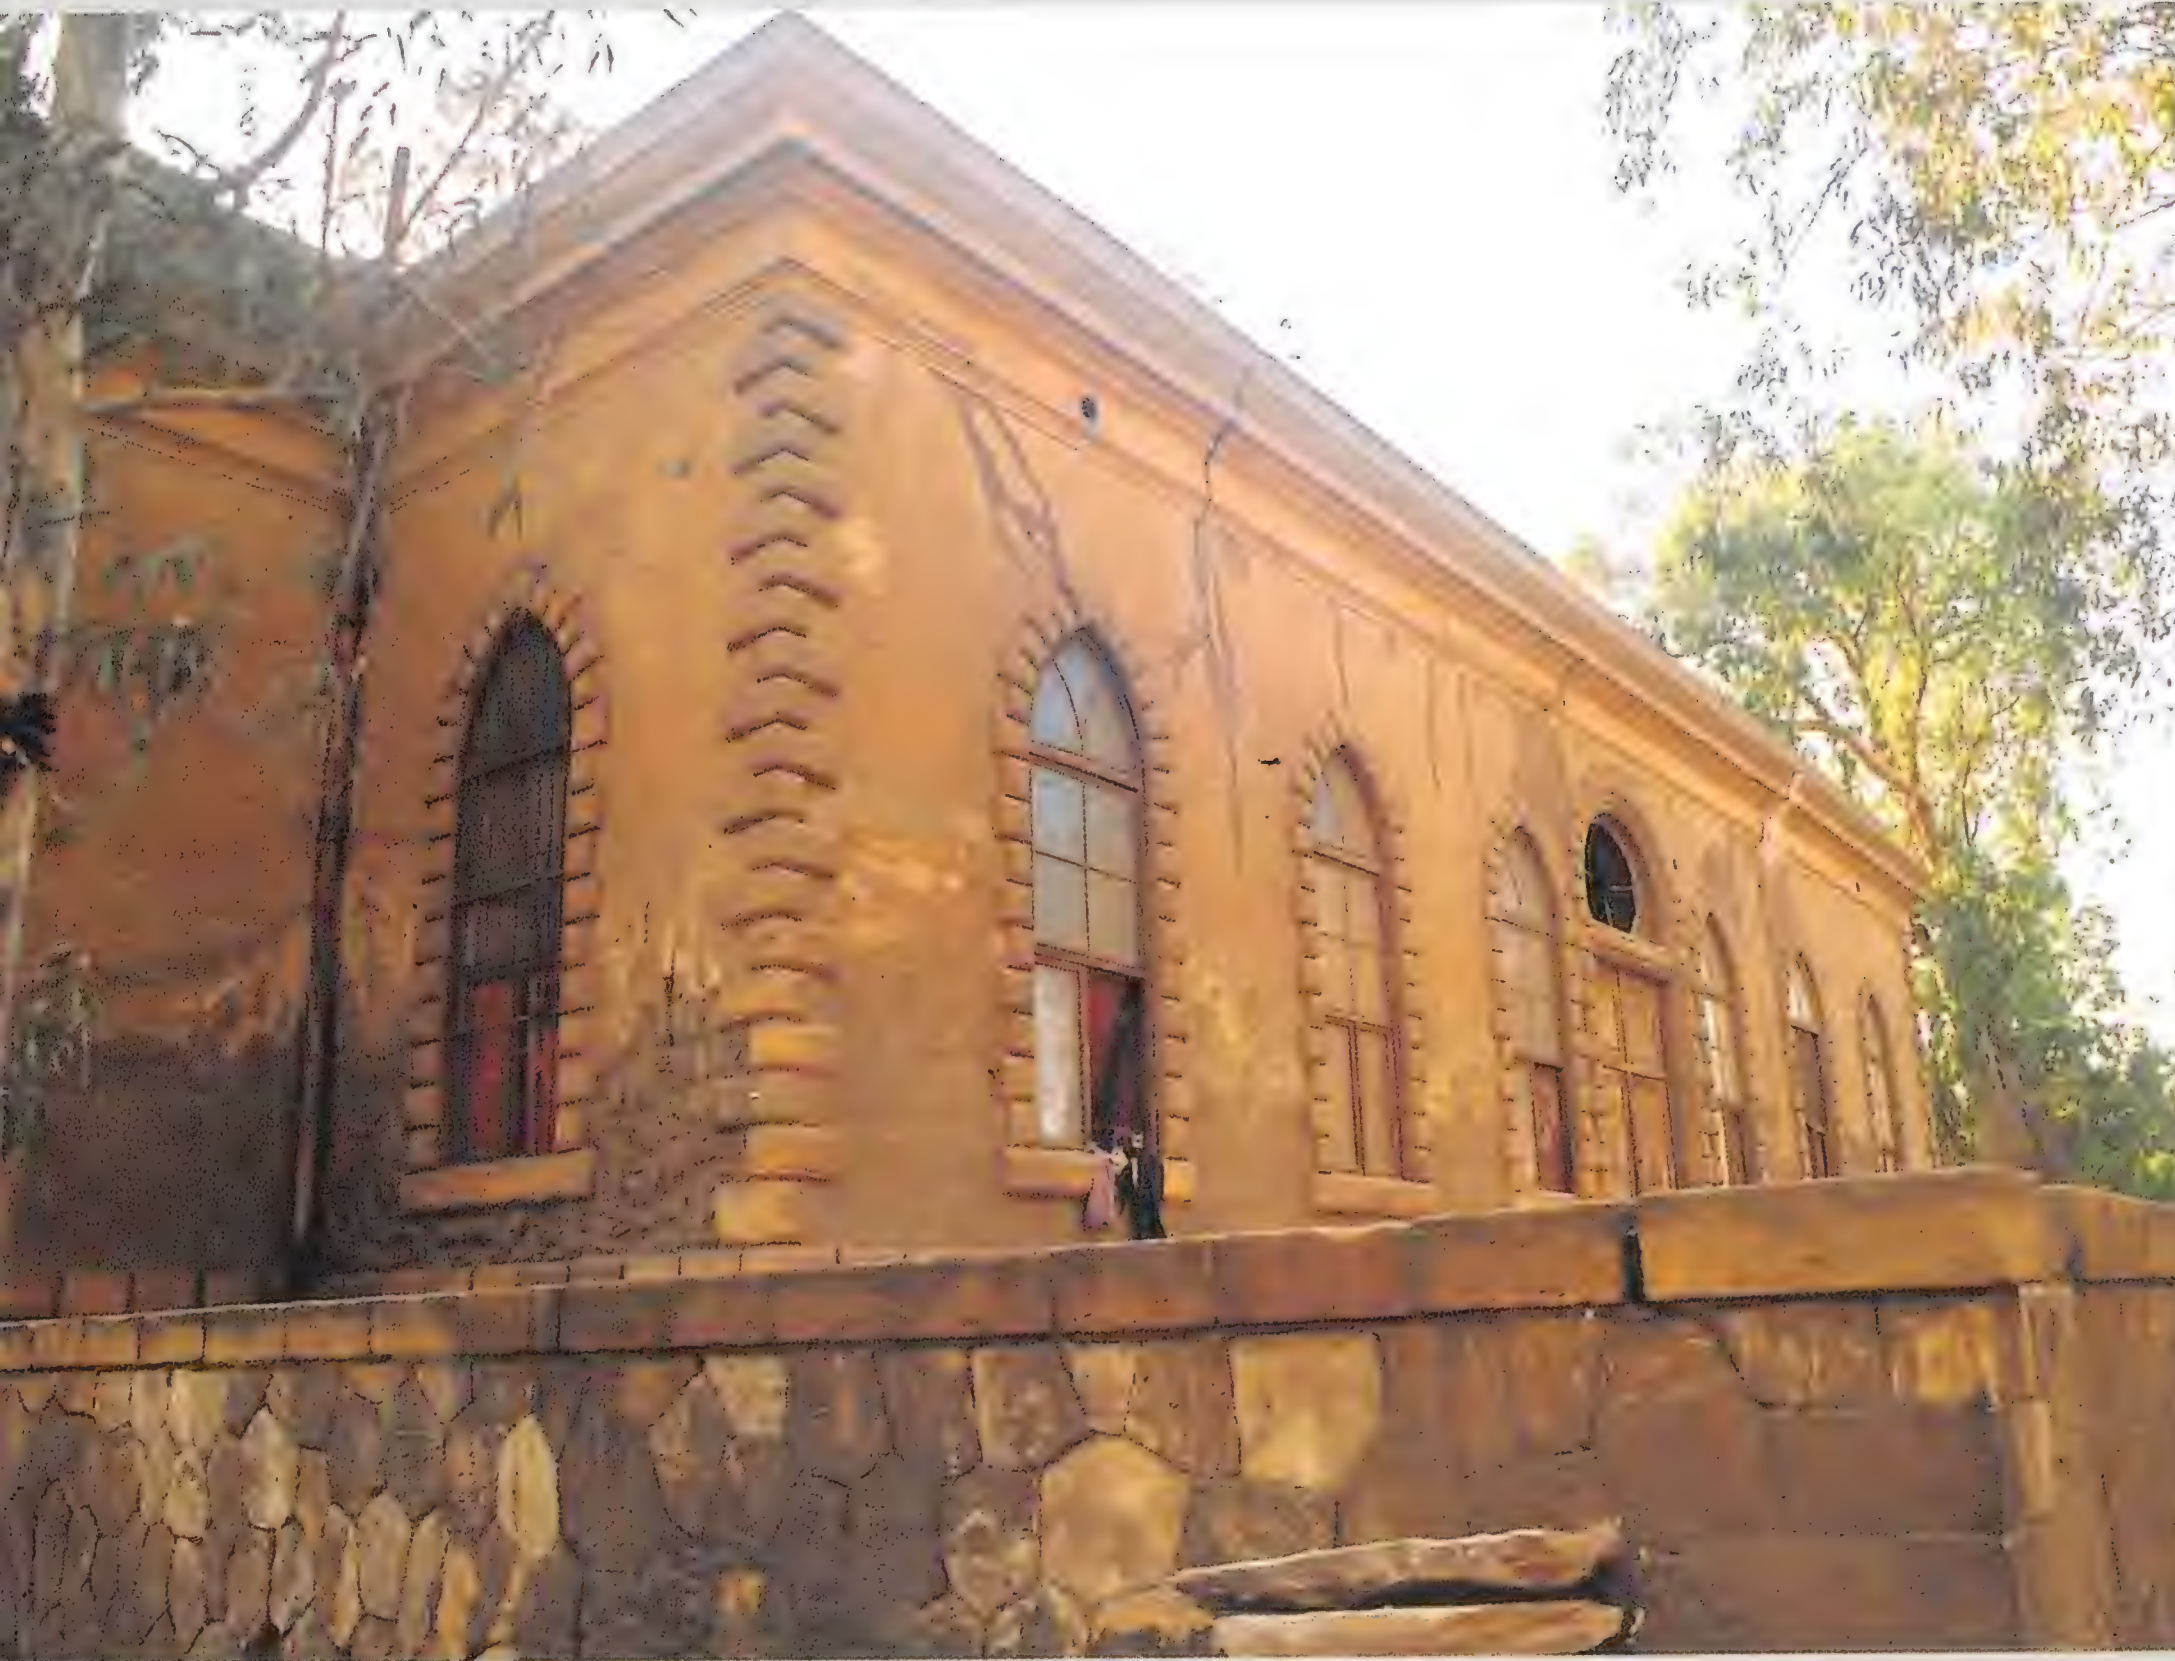
كشك الجبلالية من الخارج - وتظهر به العديد من الشروخ الكبيرة والخطرة نتيجة هبوط التربة

أحد عناصر القصر والذي لم يسلم من تدخلات الجامعة فلقد كان موقعه يستخدم كلجنة امتحانات لطلبة الكلية ذلك خلافاً للمباني الصغيرة حوله التابعة لمعهد التعاون الزراعي، وكل ذلك ساعد على تدهور حوائط المبنى وجدرانه وأبوابه، علاوة على زجاج الشبابيك والذي تحطم جزء منه نتيجة للتصرفات الغير متحضرة للطلبة ونقص الوعي التراثي لهم.

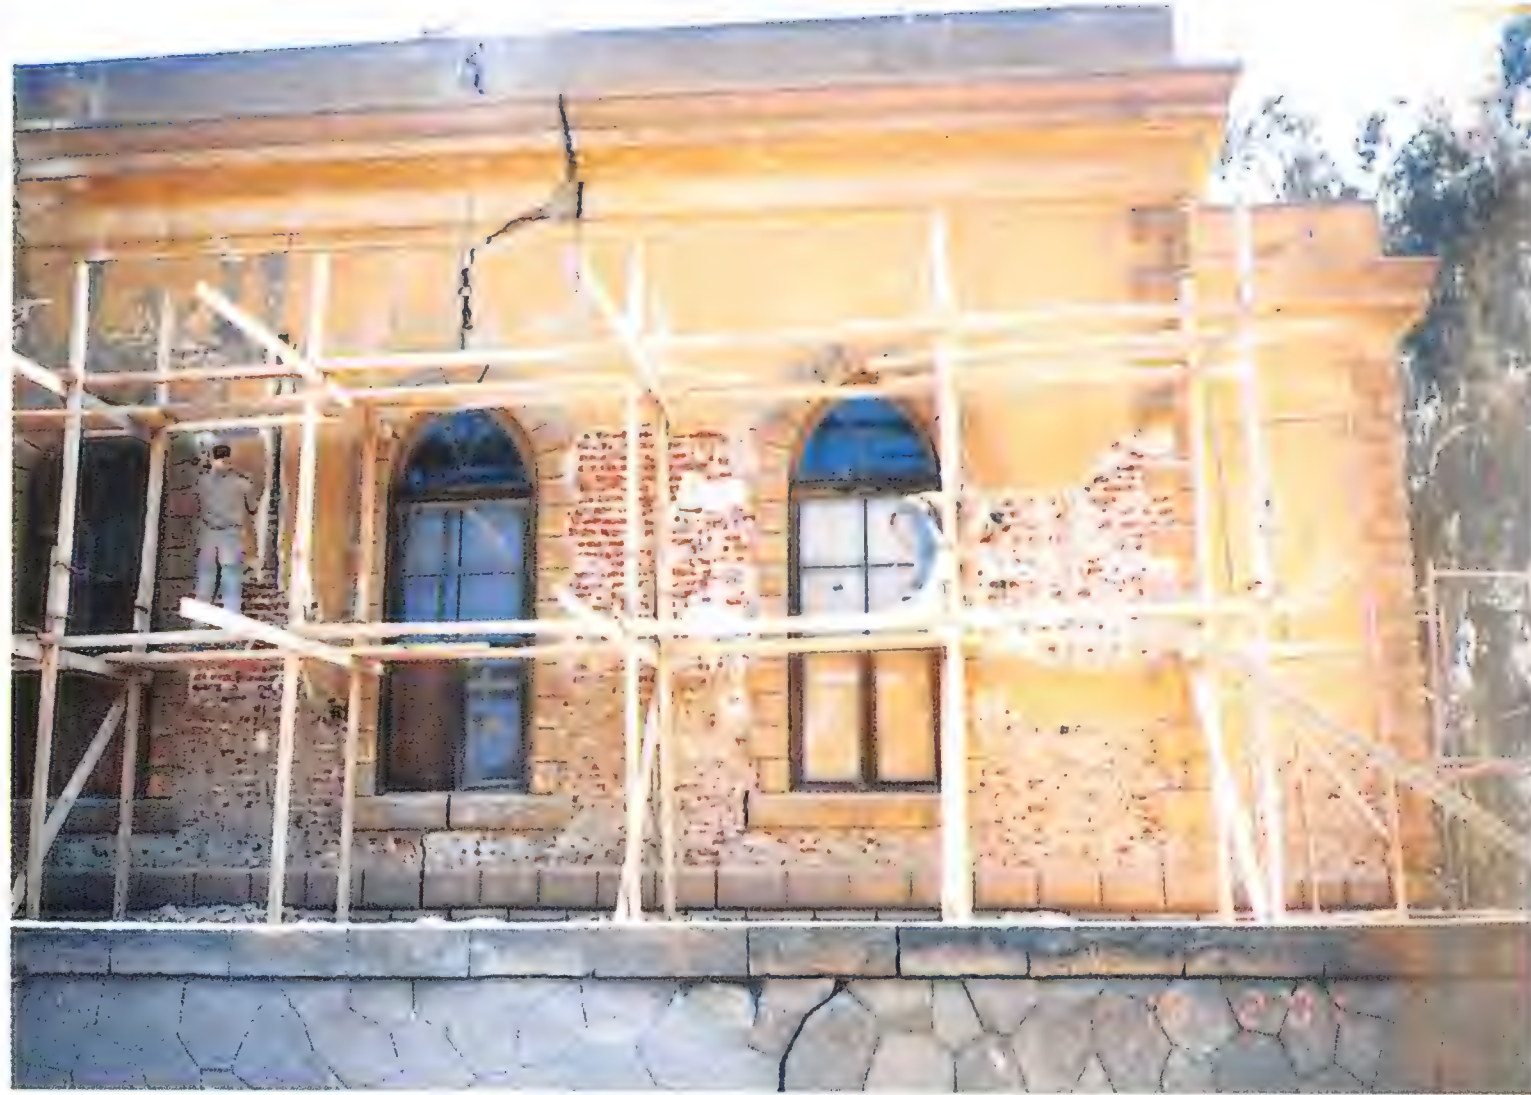
شروخ قاطعة بالواجهة الخارجية

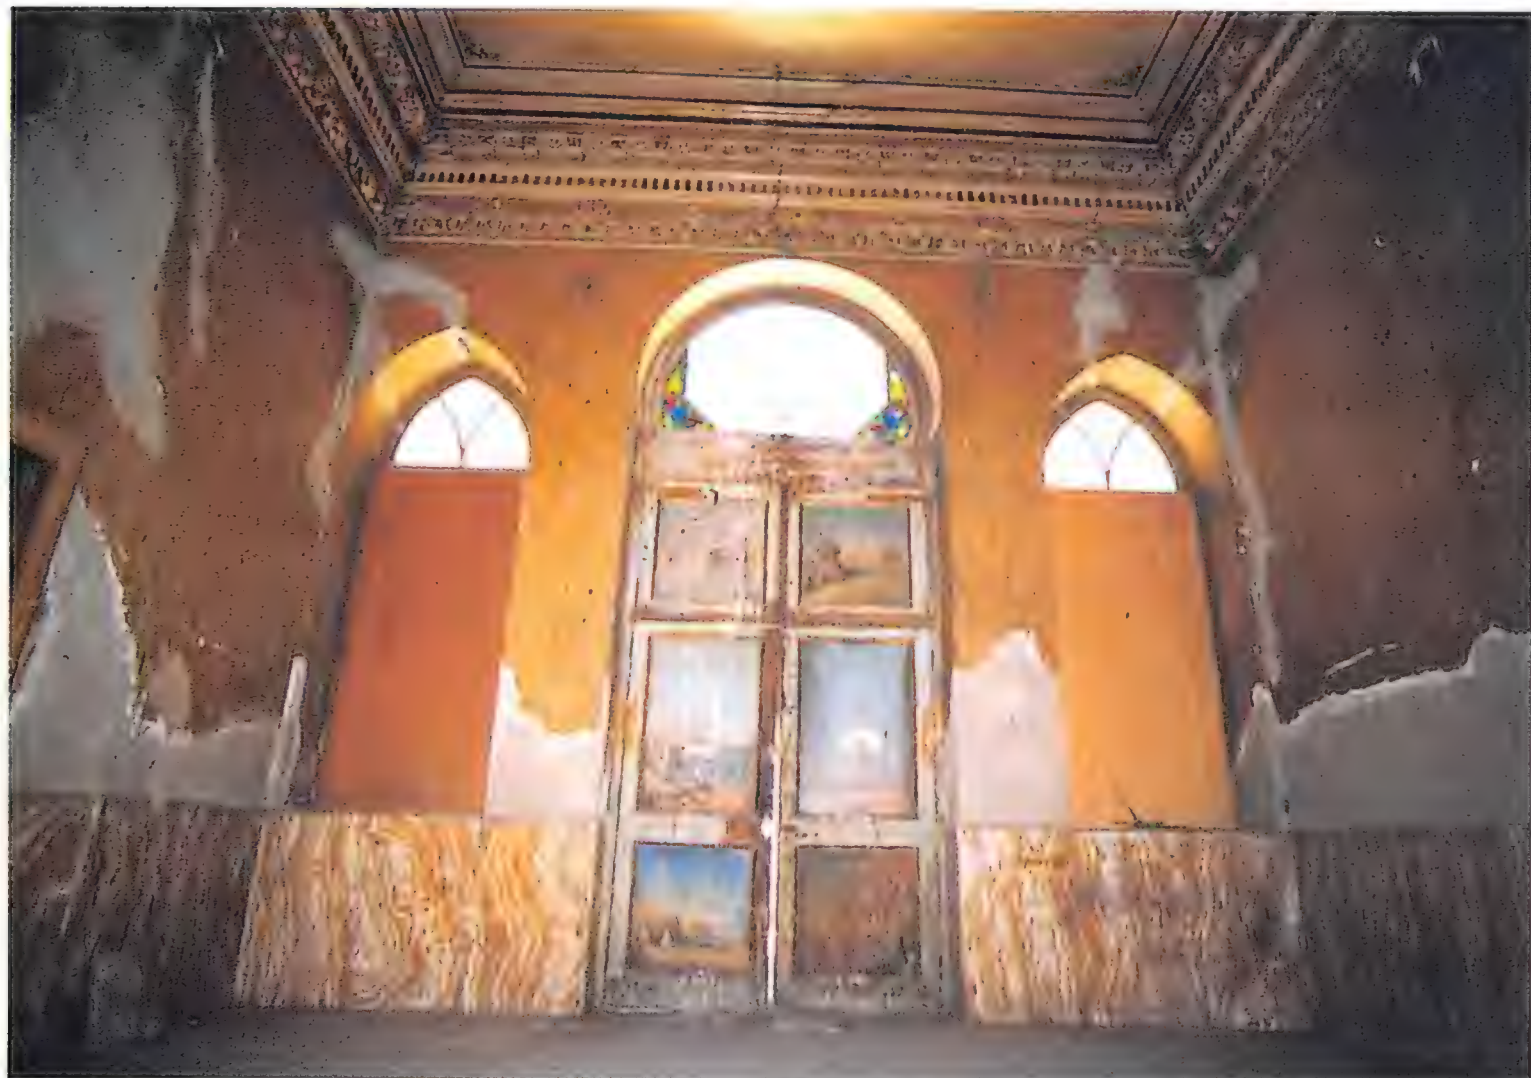
الحوائط من الداخل وحالة الشروخ بها

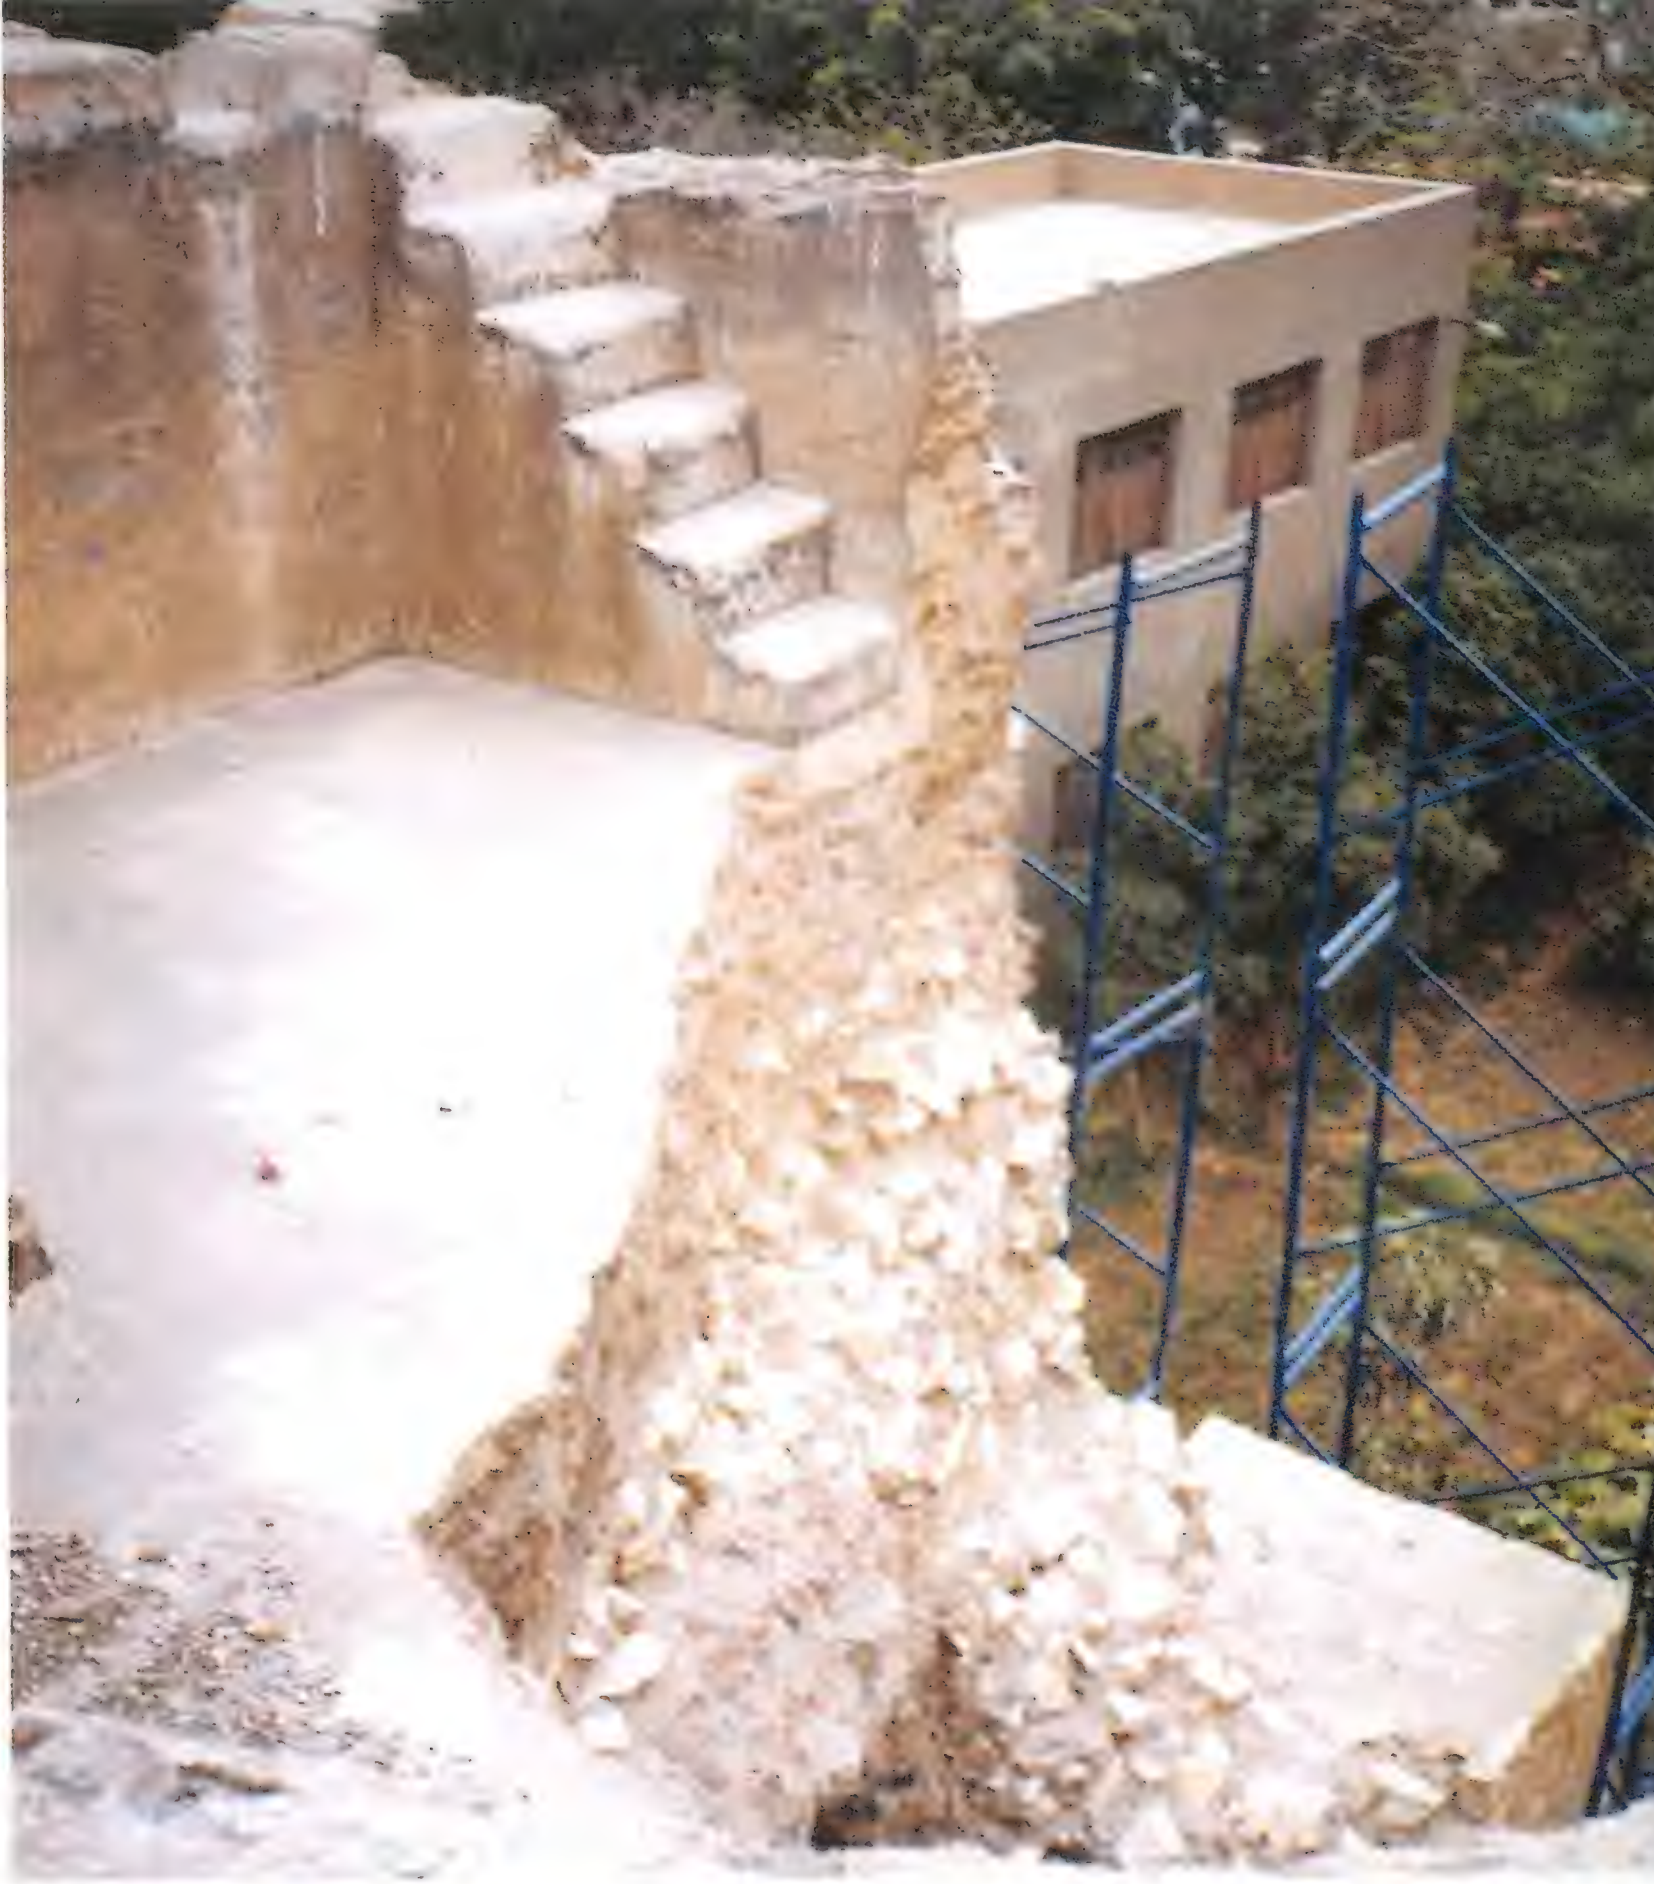
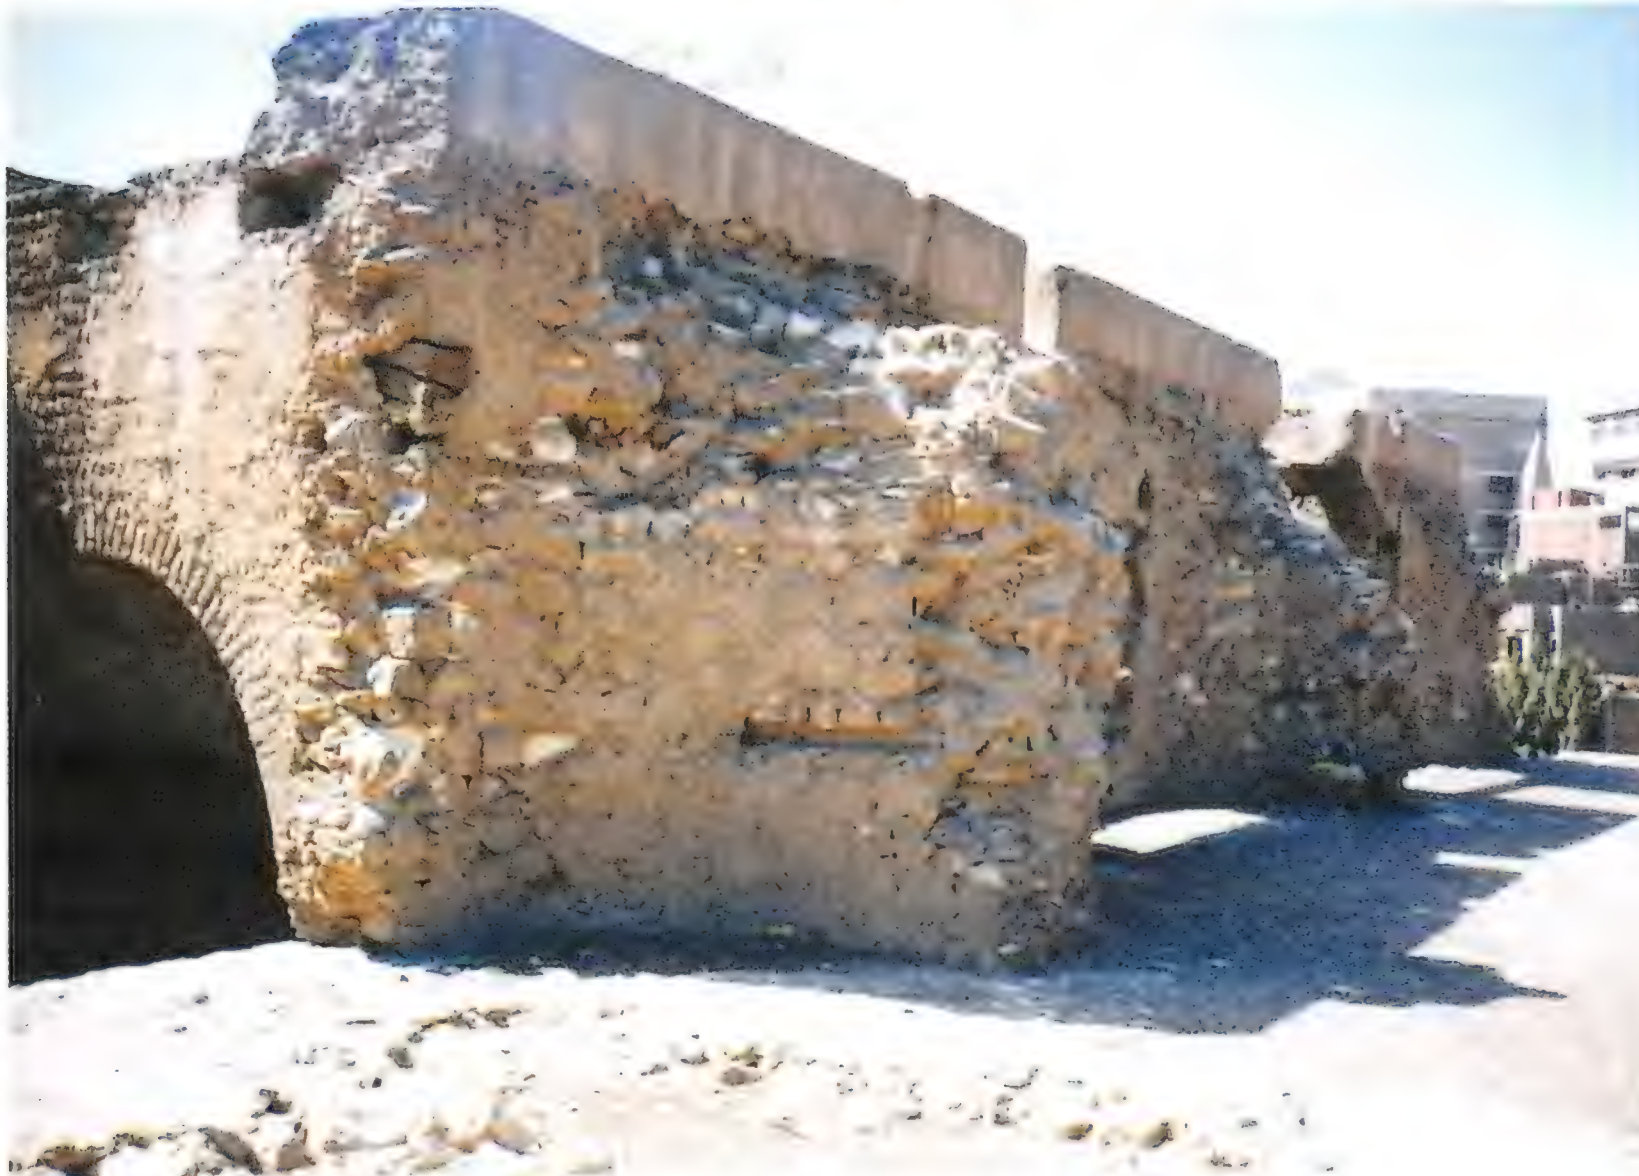
تعد الساقية الجزء التقني الذي يمد القصر بالمياه ويضمن استمراريته، ولقد كان نتيجة لتوقف عملها وإهمالها الأثر السيئ عليها فبعد أن كانت مستمرة في العمل وتخضع لنظام صيانة صارم، توقفت عن العمل وأصابها الإهمال ففقدت العديد من عناصرها وتدهورت أحجار بنائها لاسيما وهي في مكان متطرف من الموقع، وتفتقر الساقية لأي توثيق سابق يوضح ميكنة وأسلوب عملها والذي زاد العمل مشقة لفهم أصولها المعمارية وكيفية عملها لضخ المياه للقصر.

مبنى الساقية وفقده لأجزاء من حوائطه

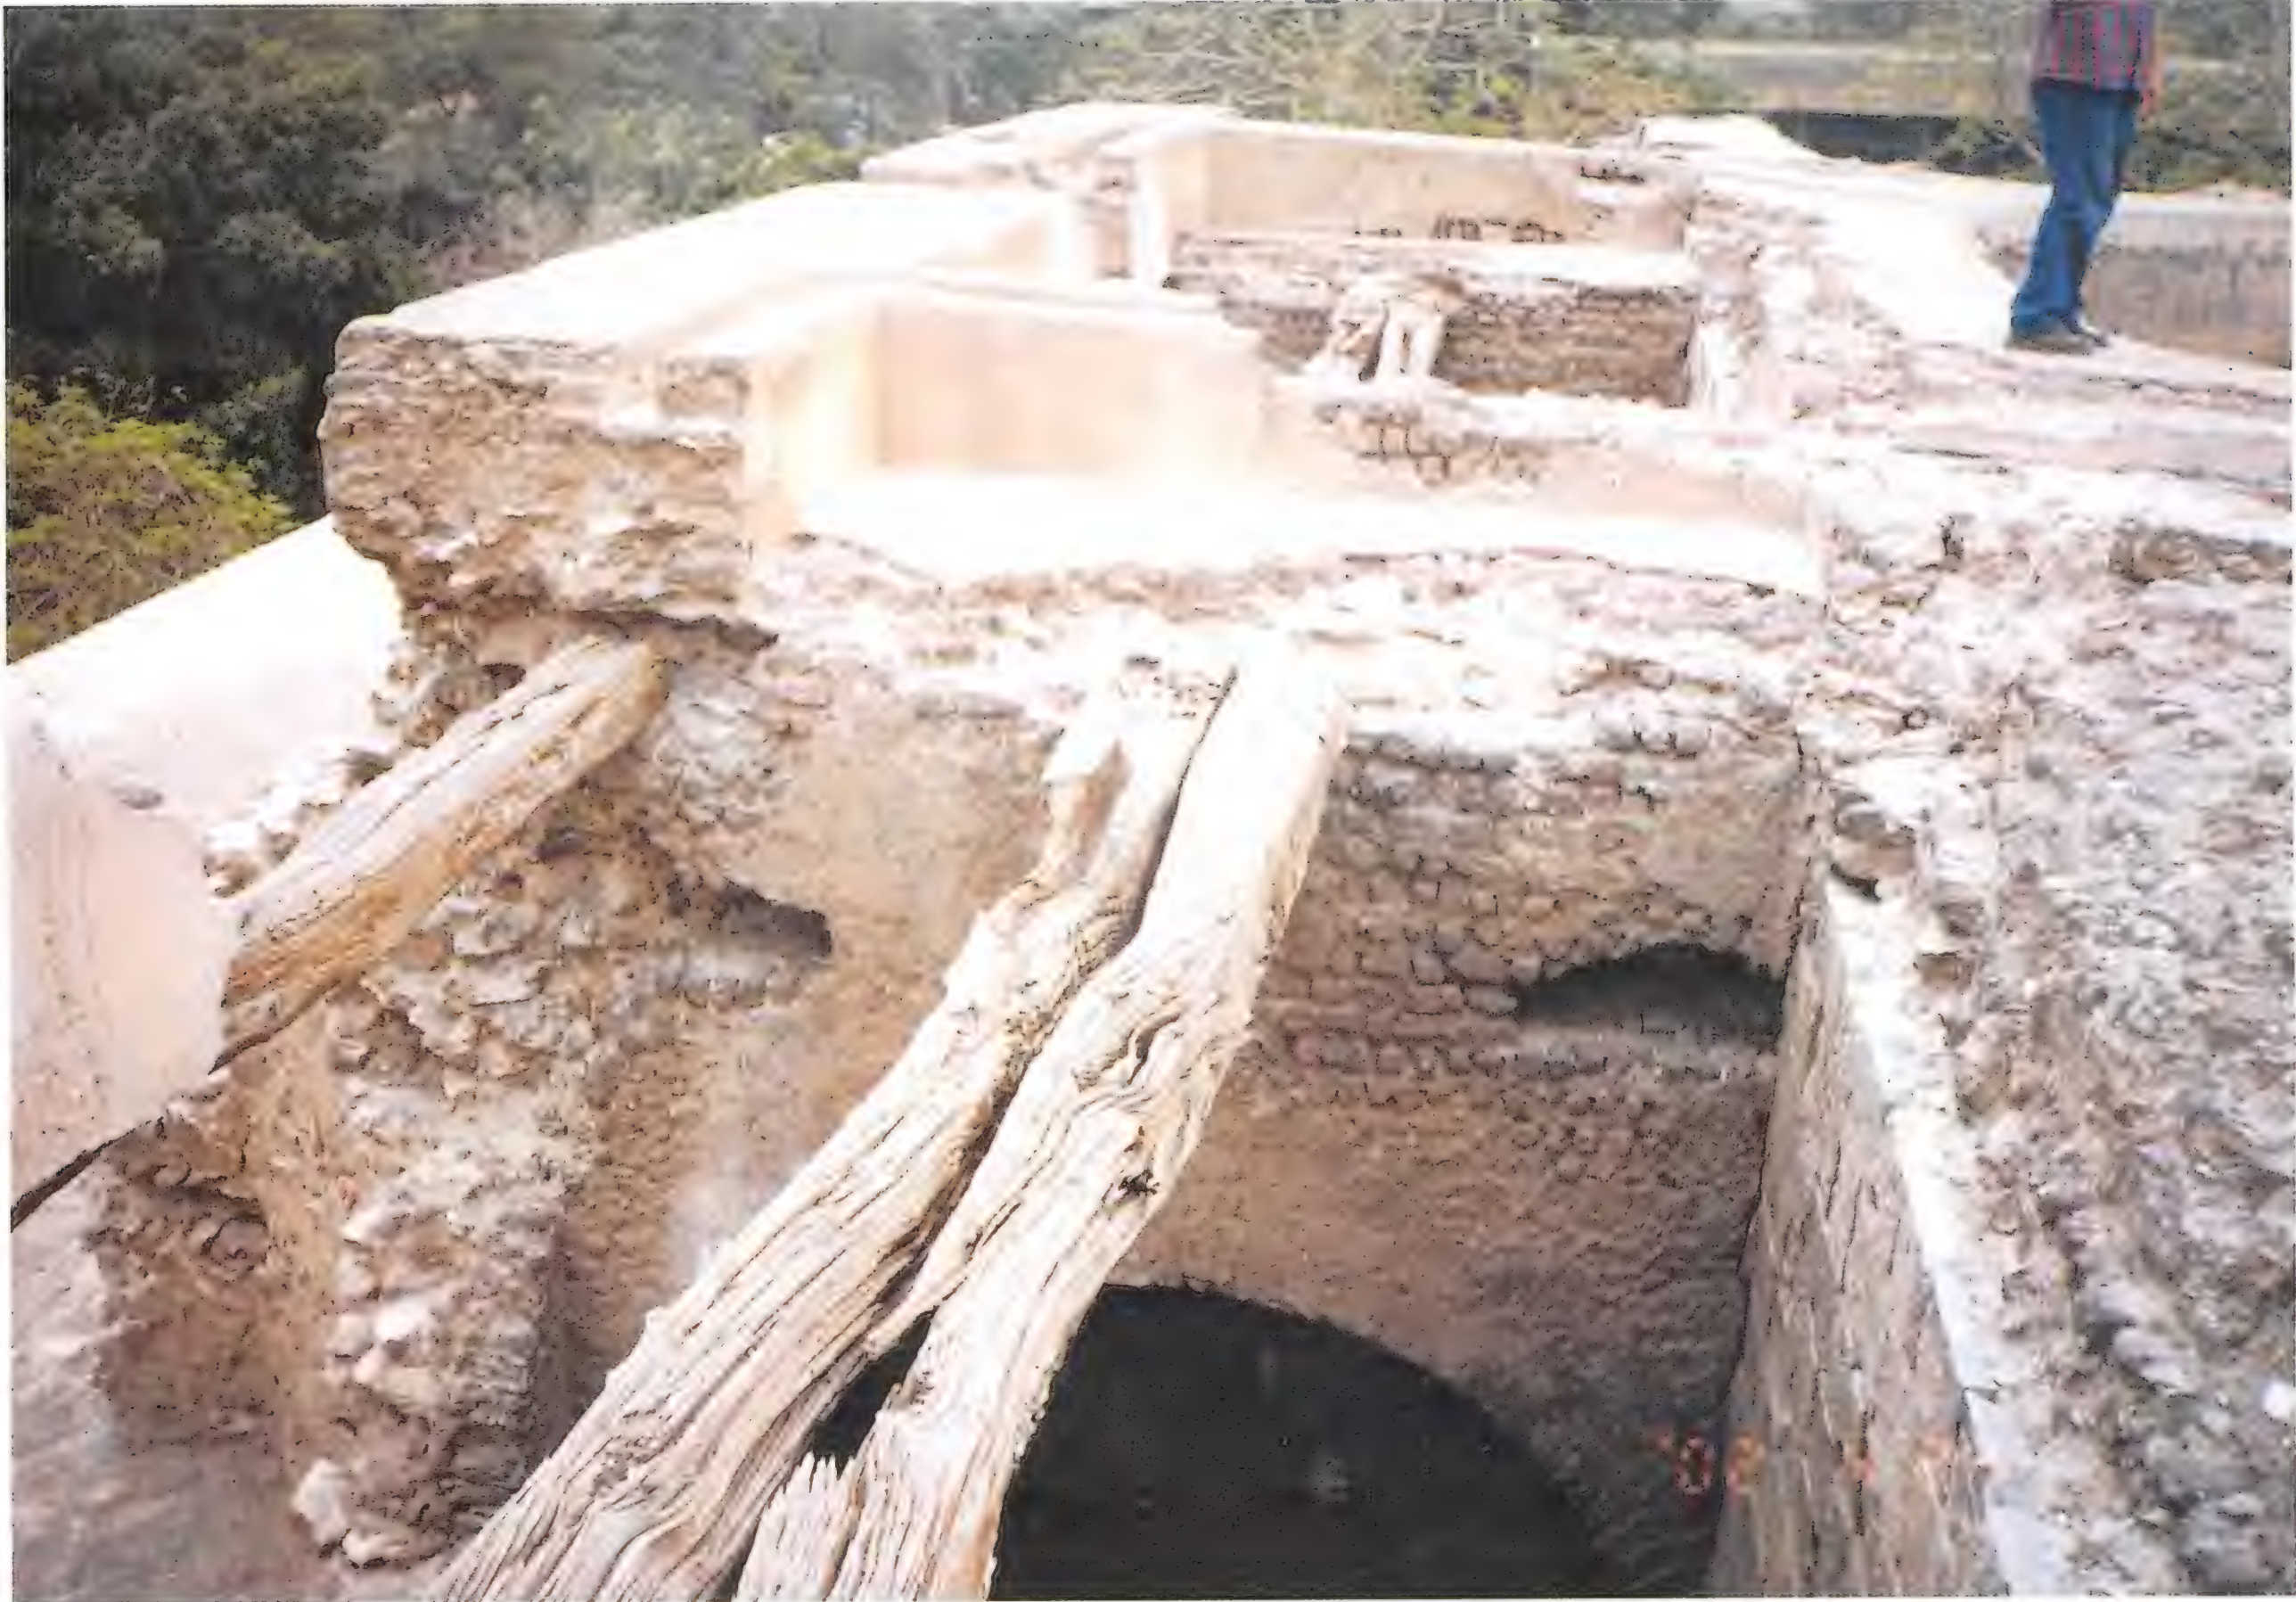
التدهور الشديد للساقية وتهدم وفقد أجزاء من حوائطها
